Abschlussbericht
des von der
Deutschen Bundesstiftung Umwelt
geförderten Projekts

**Praxistest des DSS-WAMOS am Beispiel zweier Waldmoorgebiete
in Nordwestdeutschland - Anwendung eines
Entscheidungsunterstützungssystems zur Umsetzung und
Erfolgskontrolle von Renaturierungsvorhaben in Waldmooren**

Peter Meyer, Henning Städtler, Gunnar Becker und Philipp Küchler

Göttingen, Juni 2010

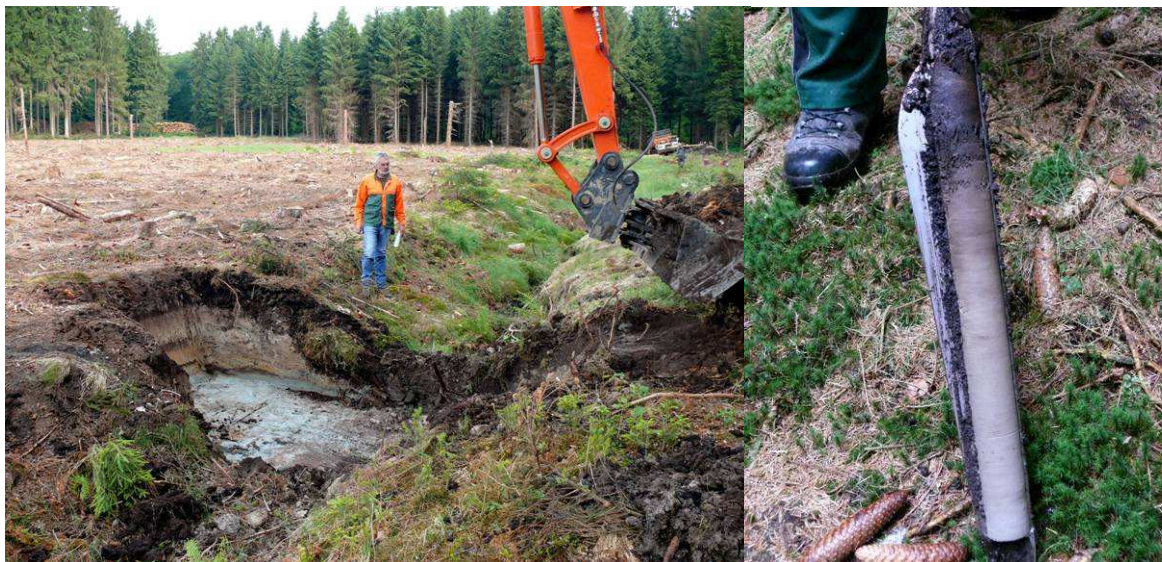
Abb. 1: Freilegung eines typischen Molkebodens im Projektgebiet „Teichwiesen“ (linkes Bild) und Bohrkern eines Molkebodens (rechtes Bild).

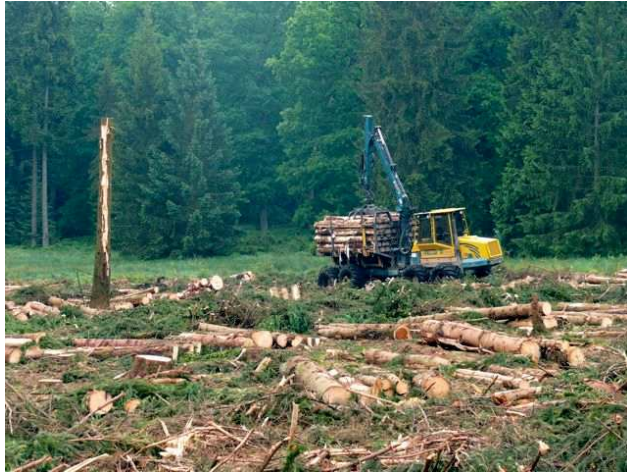
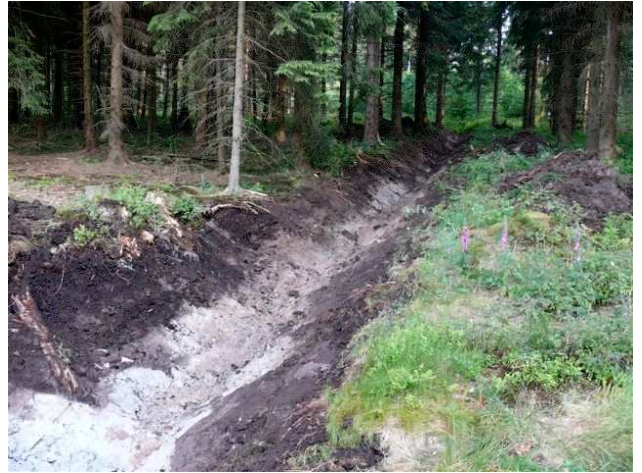
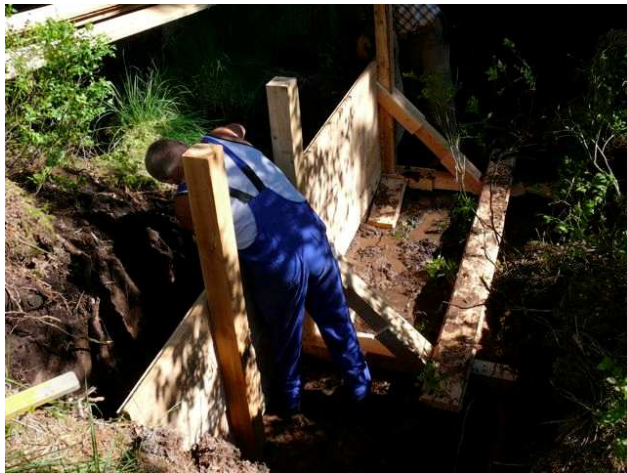
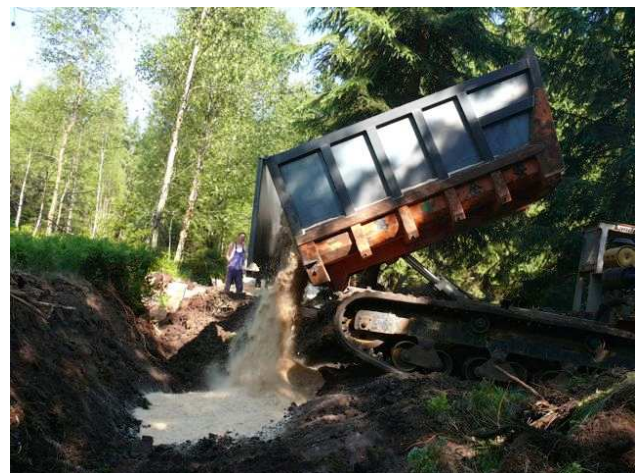
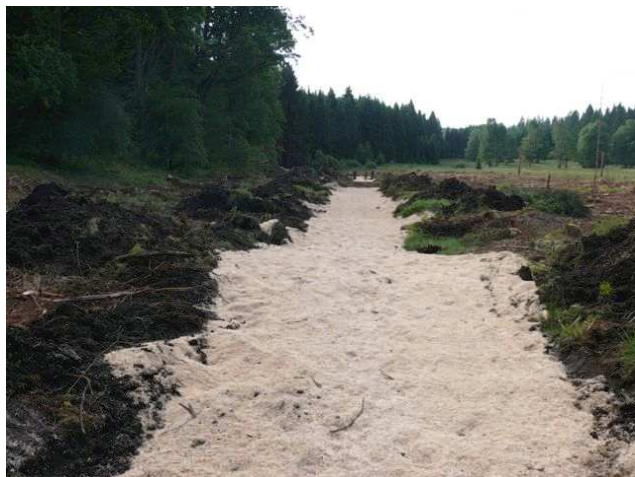
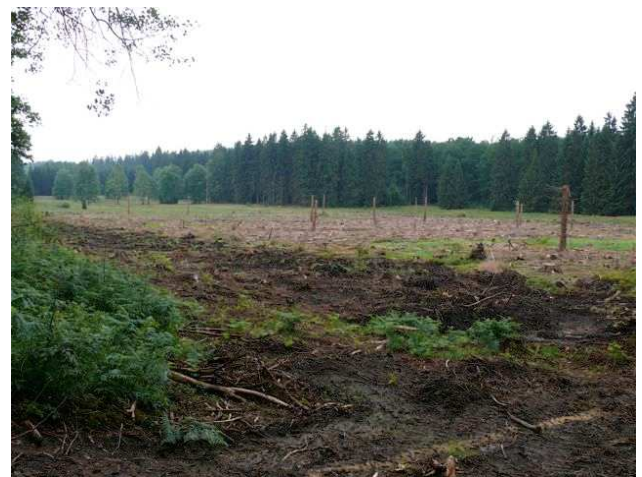
Abb. 5: Kahlschlag und Grabenverschluss mit der „Zuger Methoden“ auf den „Teichwiesen“. Von links nach rechts und von oben nach unten:

Die parallel zu Waldstraße verlaufenden Hauptentwässerungsgräben in den „Teichwiesen“ und die Hauptvorfluter im „Heidelbeerbruch“ sowie der Ringgraben im „Friedrichshäuser Bruch“ wurden mit maschineller Baggerarbeit vorbereitet und die Querbauwerke per Hand eingebaut.

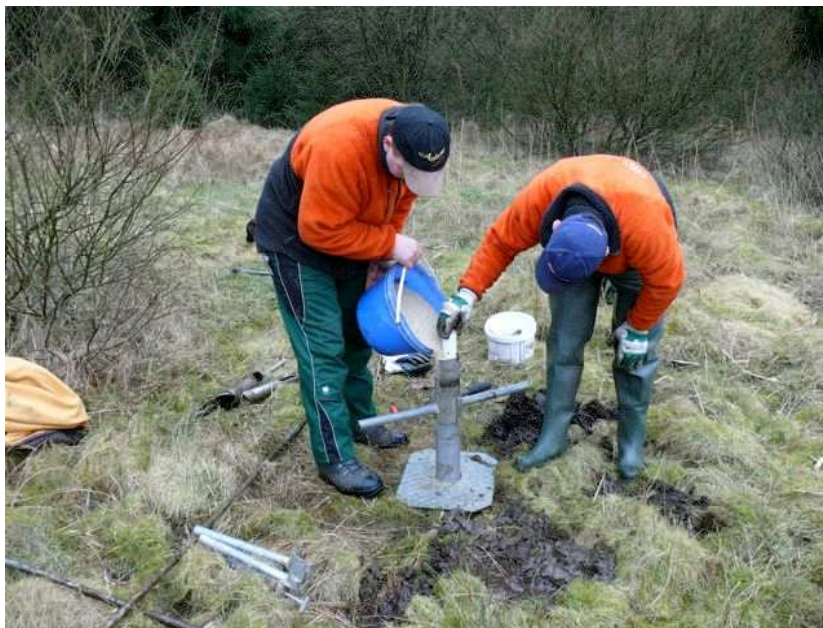
Abb. 6: Mitarbeiter des Forstamtes Neuenburg bei der Installierung der Messpegel

Nach intensiver Diskussion mit der Stelle für Naturdienstleistungen im Niedersächsischen Forstamt Neuenburg wurde gemeinsam entschieden, alle Projektflächen mit Messpegelstellen auszurüsten (Abb. 6).

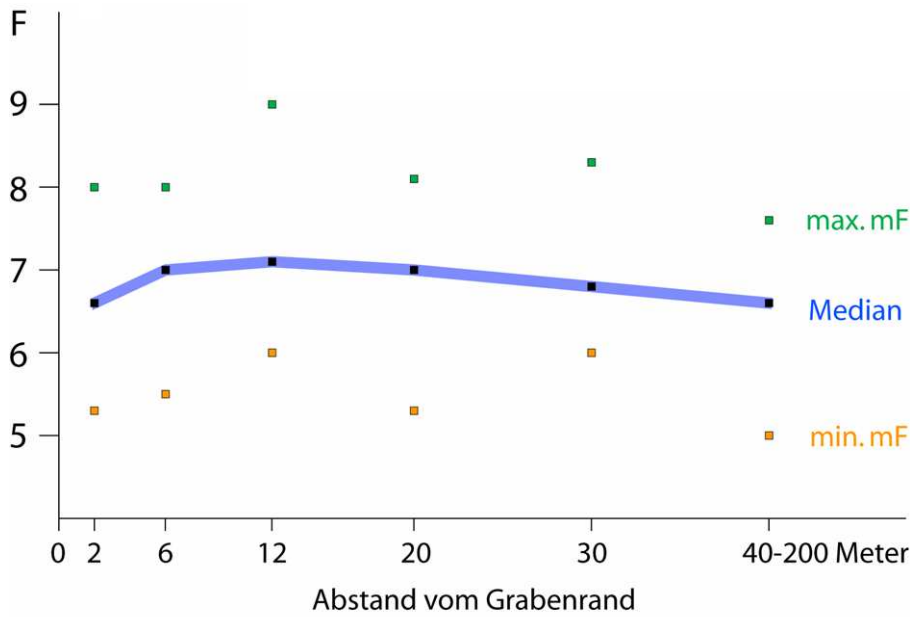
Abb. 25: Ellenberg'sche Feuchtzahlen in Abhängigkeit vom Abstand zum Grabenrand.

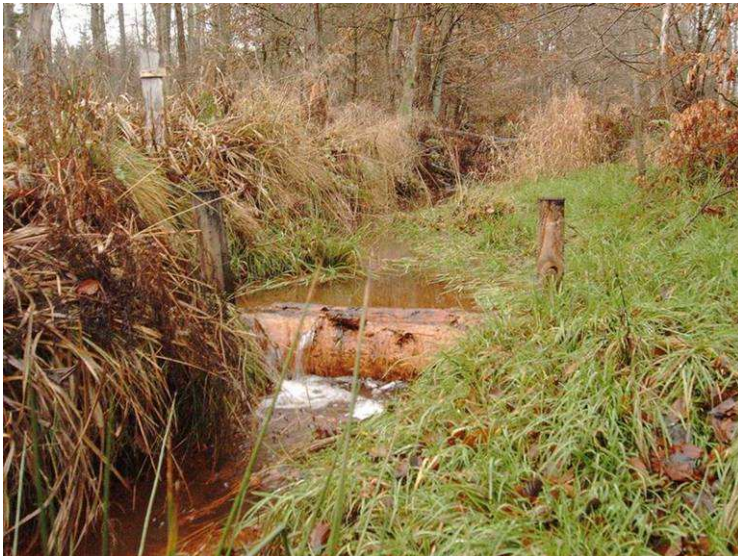
Abb. 29: Sohlschwelle 9 im Sudwalder Graben am 25.11.2003 bei sehr niedriger Wasserführung.

Nach Erteilung der Genehmigung durch die Untere Wasserbehörde wurden im Juni 2003 die insgesamt 22 Holz-Sohlschwellen eingebaut. Das benötigte Holz wurde den umliegenden Beständen entnommen und nicht weiter behandelt. Im unteren Abschnitt des Sudwalder Grabens wurden 5 Schwellen mit 40 cm Höhe eingebaut. Gewässeraufwärts folgten 5 Schwellen mit 30 cm und weitere 3 mit 20 cm Höhe. Im Lambertshofgraben wurden 7 Schwellen mit 30 cm und im oberen Abschnitt 2 mit 25 cm Höhe installiert.

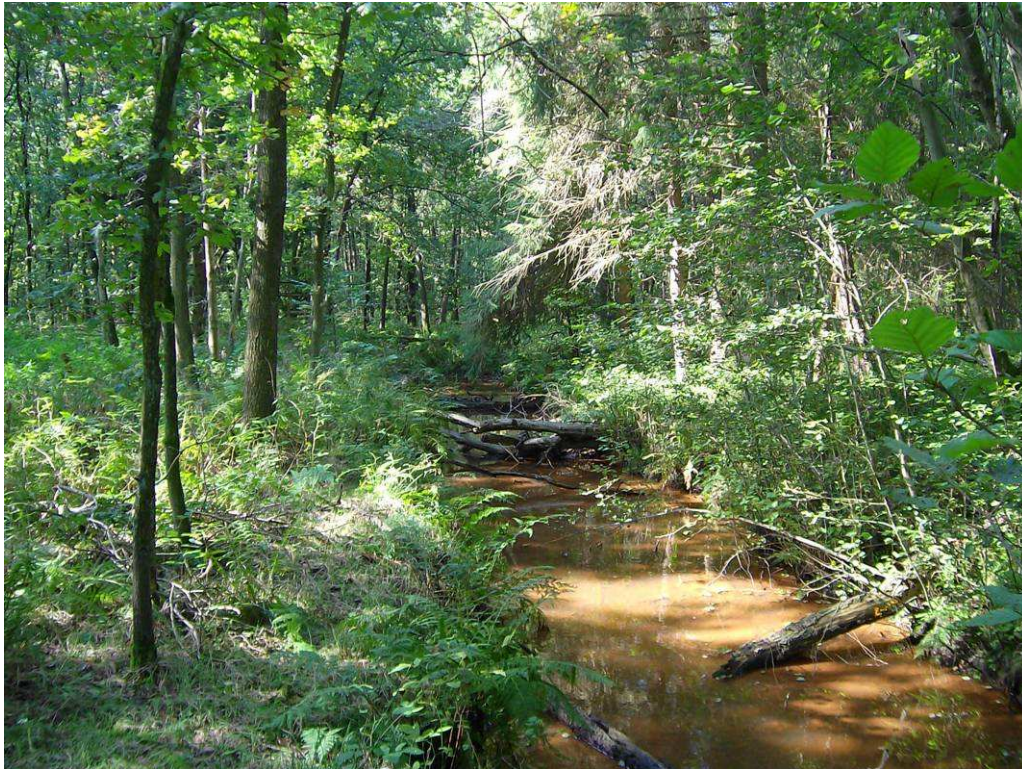
Abb. 32: Beginnende eigendynamische Renaturierung des Sudwalder Grabens (Nähe Transekt P01 im Jahr 2008).

kam es nach Kartieranleitung zu Verbesserungen im Gewässerumfeld, da das Grünland brach gefallen ist. Die Brachen werden mit „1“ bewertet, „Nutzung“ im Gewässerrandstreifen mit „7“, Grünland bei der Flächennutzung in der Aue mit „3“.

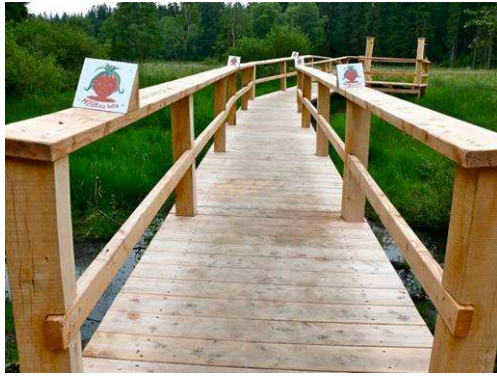
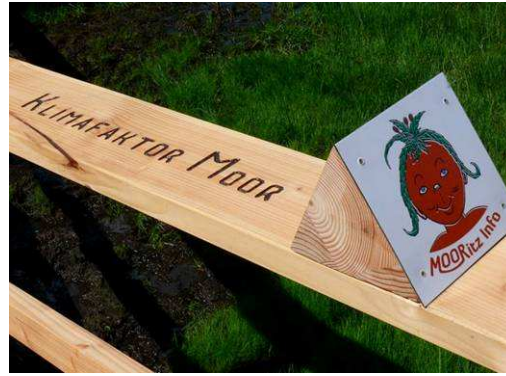
Abb. 36: Moorsteg am „Neuen Teich“:

Ebenfalls am Ende des Waldmoorstegs wird der Besucher aufgefordert, sich auf eine Moorliege zu legen und so das Moor auf sich wirken lassen. Mit einer seitlich angebrachten Lupe kann man Torfmoose, Wollgräser und andere Pflanzen und Tiere genauer ins Blickfeld nehmen. Der Besucher wird animiert, auf Entdeckungstour zu gehen. Weitere Botschaften bekommt man über eine der Moorliege angepasste kleine Infotafel.

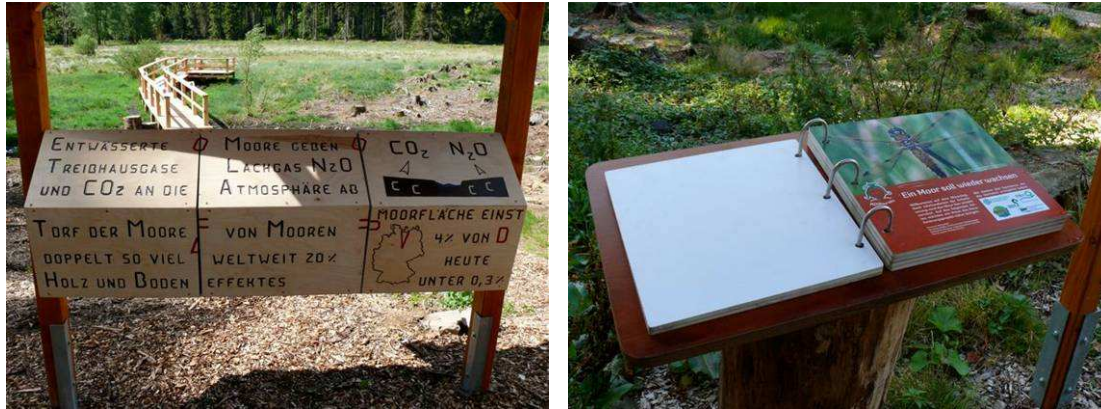
Abb. 37: Waldmoor-Infobuch am „Neuen Teich“:

Auf 6 Seiten eines überdimensionierten Infobuches kann sich der Waldbesucher über die Entwicklung des Moores genauer informieren. Die Botschaft „Ein Moor soll wieder wachsen“ auf Seite 1 soll Appetit auf mehr machen. Auf Seite 2 wird der Zustand und die Entwicklung von Mooren vorgestellt

und mit einem historischen Foto untermauert. Wie die Fläche vorher ausgesehen hat, erfährt man auf Seite 3 „Fichtenwald entwässert das Moor“. Auf Seite 4 wird in Kürze die Zuger Methode an Hand einer Bildserie präsentiert. Der Zustand kurz nach der technischen Renaturierung – der Stunde Null - gibt auf Seite 5 den Blick auf den Zustand im Sommer 2008 frei. Auf der letzten Seite 6 erfährt man etwas über das „Leben von Pflanzen und Tieren im Moor“.

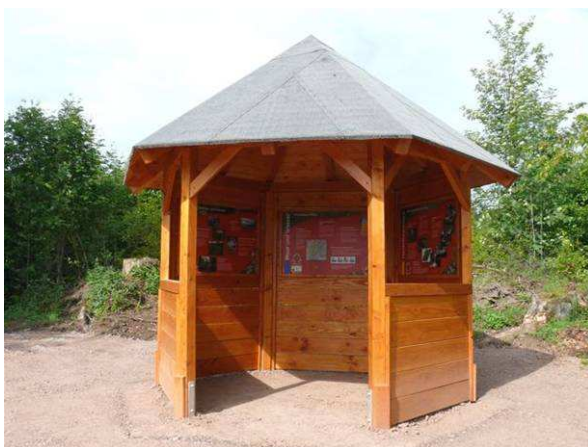
Abb. 38: Info-Pavillon am „Heidelbeerbruch“:

In einem Info-Pavillon an einem Parkplatz zwischen „Friedrichshäuser Bruch“ und „Heidelbeerbruch“ erfährt der Besucher in kompakter Form Wissenswertes über die jeweilige Entwicklung der beiden Waldmoore. Da diese Station räumlich von den „Teichwiesen“ getrennt liegt, wird auch hier nochmals auf die Gesamtbedeutung der Waldmoore hingewiesen.
